三洋【CR 大海物語 2】等の枠で使用されている外部端子板は、金属部分が小さい（狭い）傾向にあり、金属部分の中心にしっかりと導線が挟み込まれていない場合、接触不良を起こす恐れがあります。

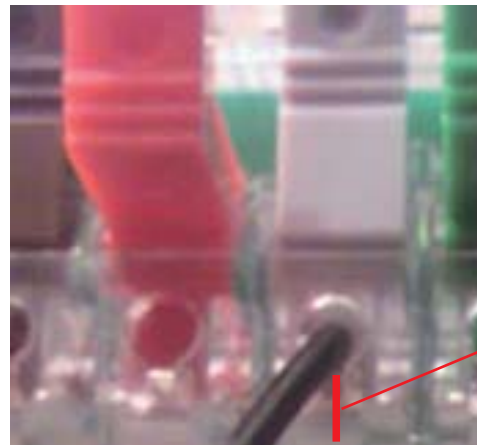
良い例

金属部中心

※金属部の中心にしっかりと挟み込んでいる
